COMUNE DI SANT'ANGELO IN VADO

MESSA IN SICUREZZA DEL TERRITORIO A RISCHIO IDROGEOLOGICO: MESSA IN SICUREZZA DEL TRATTO LUNGO IL TORRENTE MORSINA ED APSA

INTERVENTI RELATIVI AL PRIMO STRALCIO FUNZIONALE: SISTEMAZIONE TRATTO
TERMINALE TORRENTE MORSINA E MESSA IN SICUREZZA VERSANTE IN DESTRA
IDRAULICA TORRENTE APSA
LOTTO 1

RELAZIONI DESCRITTIVE
Relazione geologica

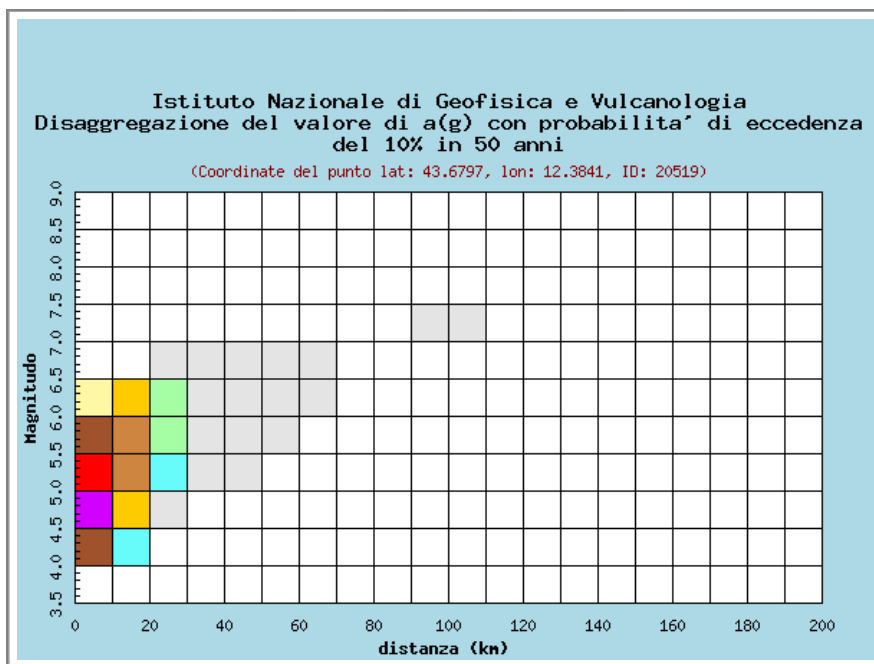
Distanza in km **Disaggregazione del valore di a(g) con probabilita' di eccedenza del 10% in 50 anni**
 (Coordinate del punto lat: 43.6797, lon: 12.3841, ID: 20519)

La disaggregazione (o deaggregazione) della pericolosità sismica è un'operazione che consente di valutare i contributi di diverse sorgenti sismiche alla pericolosità di un sito. La forma più comune di disaggregazione è quella bidimensionale in magnitudo e distanza (M-R) che permette di definire il contributo di sorgenti sismogenetiche a distanza R capaci di generare terremoti di magnitudo M.
